ATTI DELLA ACCADEMIA NAZIONALE DEI LINCEI

# NOTIZIE DEGLI SCAVI DI ANTICHITÀ

### III. — PELTUINUM (Prata d'Ansidonia, L'Aquila). — *Il teatro romano e il cantiere tardo-medievale di demolizione: lavori in corso.*

ABSTRACT. – Peltuinum is a Roman town founded in Central Apennines in mid 1<sup>st</sup> c. B.C. along the transhumance track from Sabina to Apulia. The city is not a permanent settlement due to violent earthquakes that hit the region. After a summary of the research carried out since the eighties of last century in the archaeological area, the paper draws the results of recent investigations in the theatre area. The 5<sup>th</sup> c. earthquakes caused the start of the theatre dismantling to furnish building material to many new constructions, from the small fortress built on the southern part of the theatre itself to the neighbouring sites. Over time, in this activity, an important role was played by the reconstruction of the close church dedicated to St. Paul. For this purpose, a masons' quarter was built again in the theatre area. Archaeological excavations got through Roman, Medieval and Renaissance layers, documenting the workers' districts chronology between 13<s

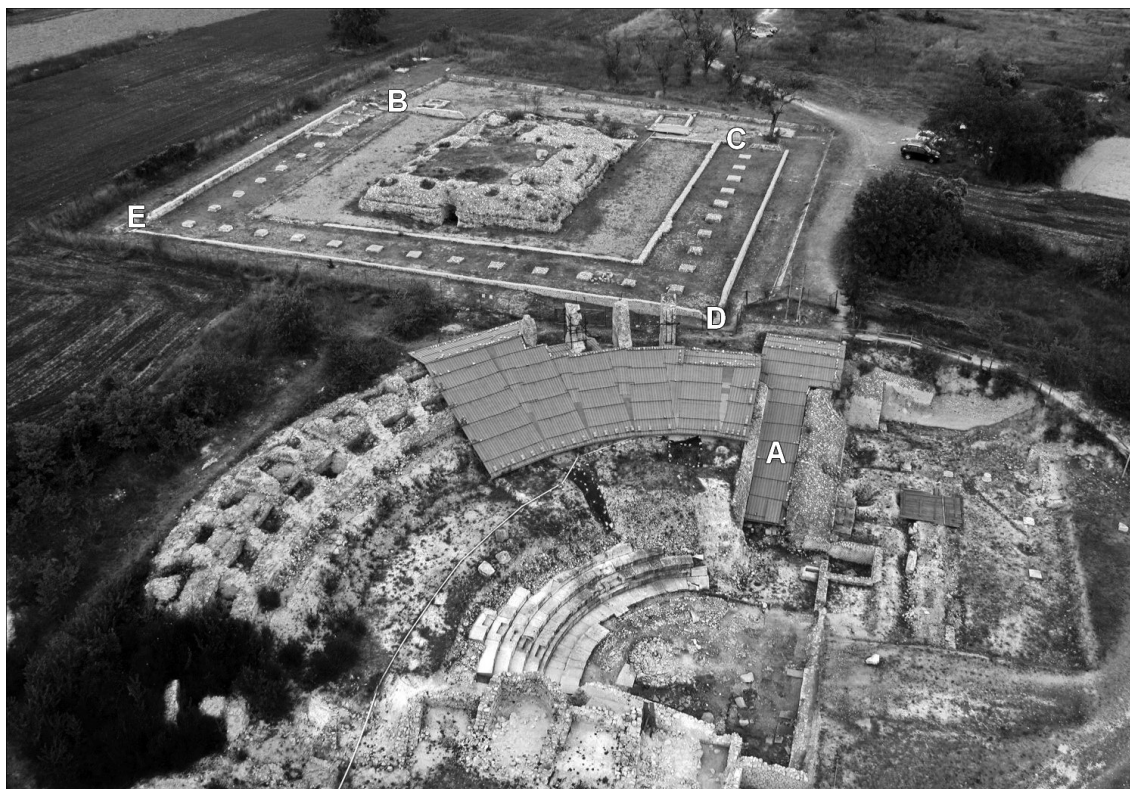
Fig. 2 – Il complesso teatro-tempio. La fotografia aerea obliqua evidenzia la funzione del teatro in relazione alla struttura templare. A. rampa gradonata di raccordo; B, C: accessi principali all'area sacra; D, E: accessi secondari.

La costruzione del teatro<sup>(5)</sup> sul versante di raccordo dei due livelli naturali va a sanare il problema (fig. 2). Infatti, 1) le gradinate coprono la parete geologicamente instabile; 2) la forma stessa, "a diga", dell'edificio costituisce una contropinta idonea per il contenimento del terreno su cui grava il peso del complesso sacro. In aggiunta a ciò, lo sfruttamento del versante per l'inserimento della *cavea* conduce indubbiamente a risparmi di tempo, forza

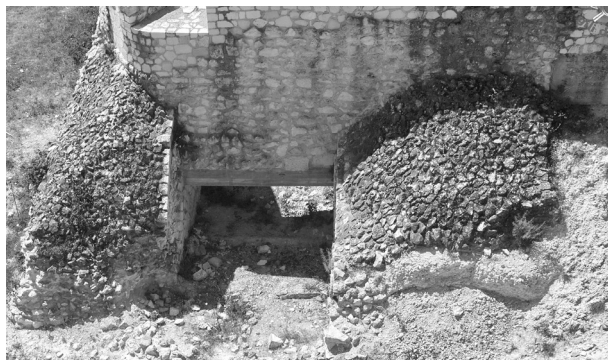
Fig. 4 – Teatro: *aditus* meridionale. In evidenza lo spessore del muro occidentale (a ds.) dovuto all'integrazione del terreno nella struttura.

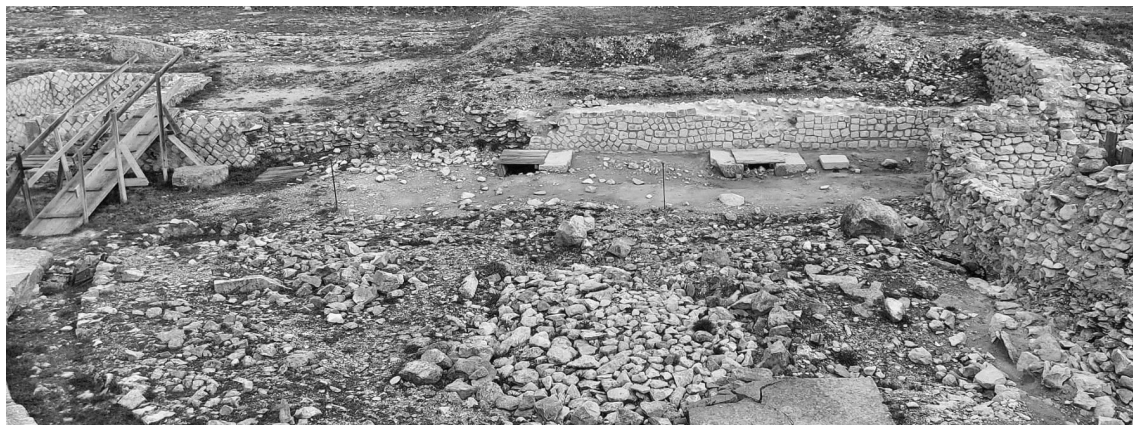
Fig. 6 – Teatro: muro del *pulpitum* nella ricostruzione post-sisma di età imperiale. In primo piano, l'orchestra, in cui si nota la calcara attualmente riempita da spezzoni calcarei.

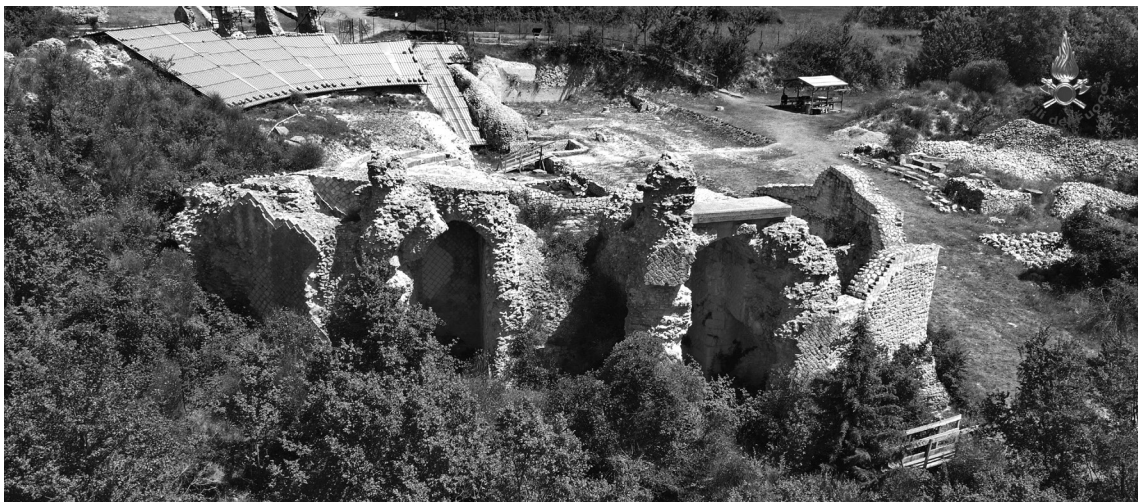
Fig. 8 – Teatro: prospetto esterno del settore meridionale, da drone.

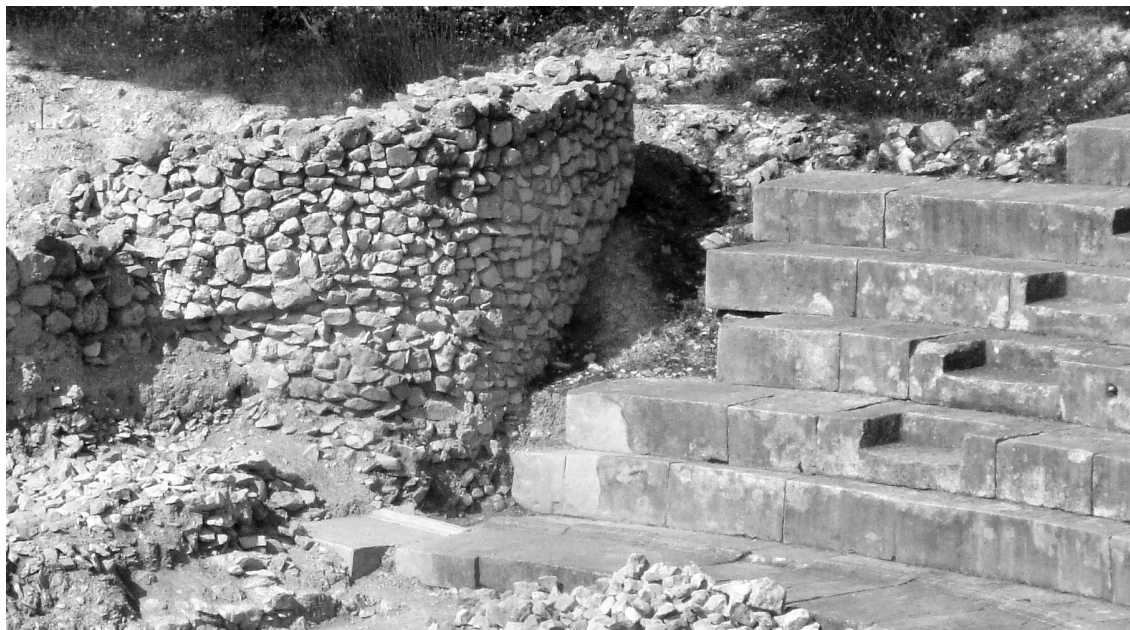
Fig. 11 – L'ambiente  $\gamma$  e i residui sedili del teatro visti da nord-est.

Gli ambienti, approssimativamente rettangolari, sono disposti con i lati lunghi affiancati, assecondando il pendio, ma approfittando del lavoro che era stato fatto sagomando il suolo per ospitare i sedili del teatro. Dalla contiguità tra vani e gradini conservati (fig. 11) si può pensare che la conclusione della spoliatura dei pochi elementi romani rimasti sia avvenuta allora. Questo permette di spiegare anche la cosiddetta abside dell'ambiente γ, che in realtà è costituita da tre segmenti pressoché rettilinei, uno dei quali (USM 624) segue per lungo tratto esattamente un raggio del teatro, condizionando la declinazione del successivo segmento ad est per raccordarsi al vano δ. Tale sistemazione è chiarita anche dal fatto che, tra i vani scavati, γ è quello che affronta i dislivelli maggiori poiché si sovrappone ad un'area che comprende le prime tre gradinate, il gradino poggiapiedi e la prima *praecinctio*. Per altro è da considerare che l'asportazione delle lastre relative alla parte più bassa del teatro (orchestra, *proedria*, copertura dell'euripto)<sup>(32)</sup> si è verificata prima della costruzione delle calcare e che al termine dell'utilizzo di queste, l'orchestra e le prime gradinate sono state coperte da materiale edilizio inutilizzabile, se si eccettuano pochissimi blocchi della decorazione architettonica dell'edificio che, sommersi da scheggioni, scapoli, malta sbriciolata, si sono fortunatamente conservati. Al momento di impiantare il piccolo cantiere è stata liberata la superficie necessaria, addossando dunque i muri settentrionali di tutti gli ambienti alle macerie rimaste nel settore di *cavea* più a nord; l'altezza raggiunta allora dalle stesse macerie è verificabile chiaramente dalla risega presente all'esterno dei muri settentrionali di γ e ζ; meno evidenti, ma sempre leggibili, sono le corrispondenti linee nei muri di δ e ε (fig. 12).

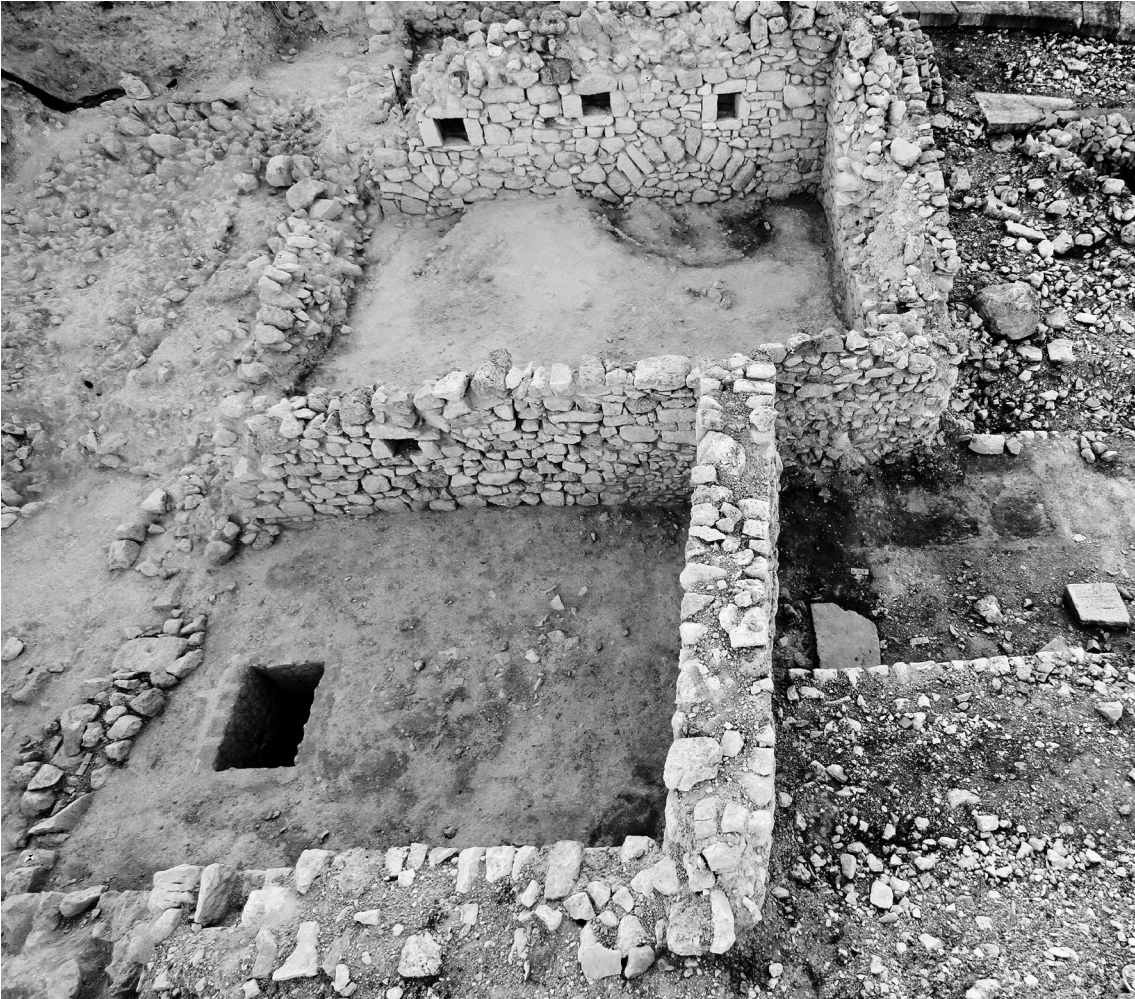
Fig. 13 – Ambienti ε e ζ (in primo piano). In ε sono ben evidenti gli archi di scarico sul canale e sulla calcara.  
In ζ è visibile uno dei pozzetti del teatro.

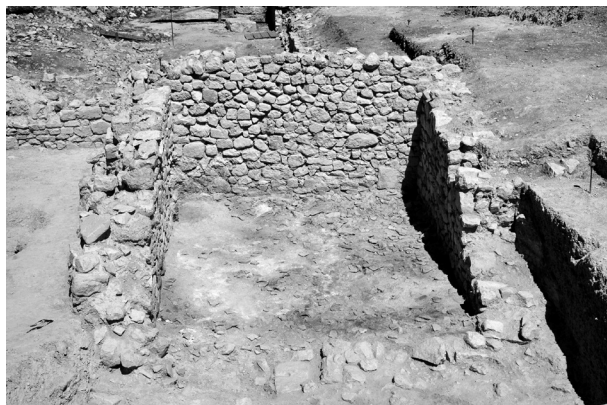
Fig. 15 – Ambiente ζ: crollo della copertura (US 843) sul pavimento.

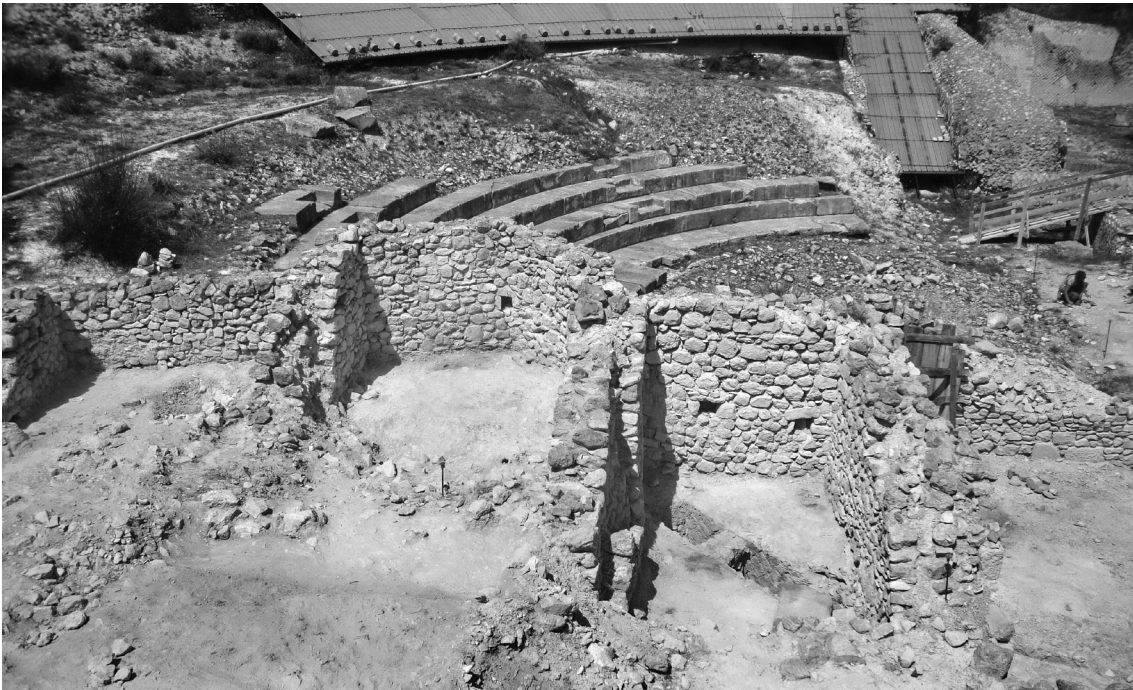
Fig. 16 – Gli ambienti post-antichi  $\beta$ ,  $\gamma$ ,  $\delta$ ,  $\epsilon$  da sud. È visibile la composizione strutturale dei muri nord-sud.

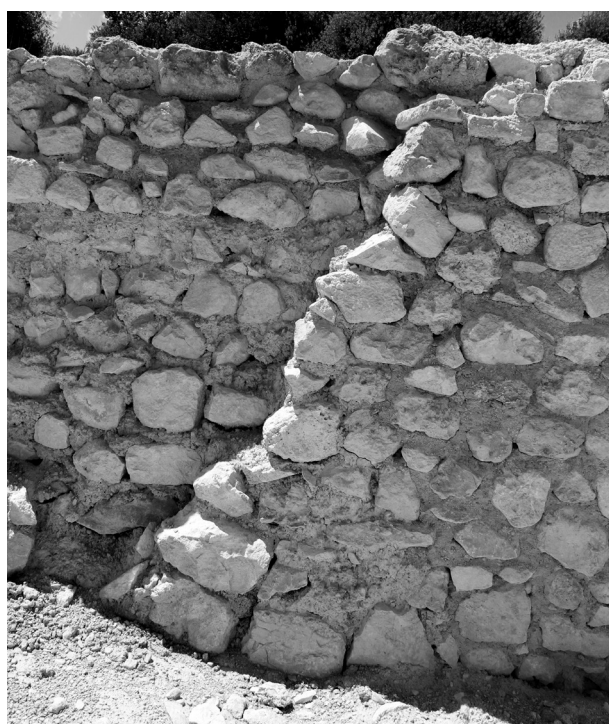
Fig. 19 – Ambiente δ: il muro ovest segue la pendenza del terreno da sud verso nord. In evidenza anche la doppia struttura della parete.

L'ambiente ad ovest, δ, era anch'esso per lo più in piano, avendo solo nell'angolo sud-occidentale la quota del suolo corrispondente al primo gradino della *cavea*. Il dislivello si riflette nei filari inferiori dei muri ovest e sud che scendono di quota procedendo rispettivamente verso nord e verso est (fig. 19), come è ben visibile ora che lo scavo ha raggiunto il livello romano. Il problema maggiore nella strutturazione del vano era il canale fognario del teatro che lo attraversava in diagonale (cfr. fig. 9; fig. 20). La parete est (USM 511) presenta anch'essa un arco di

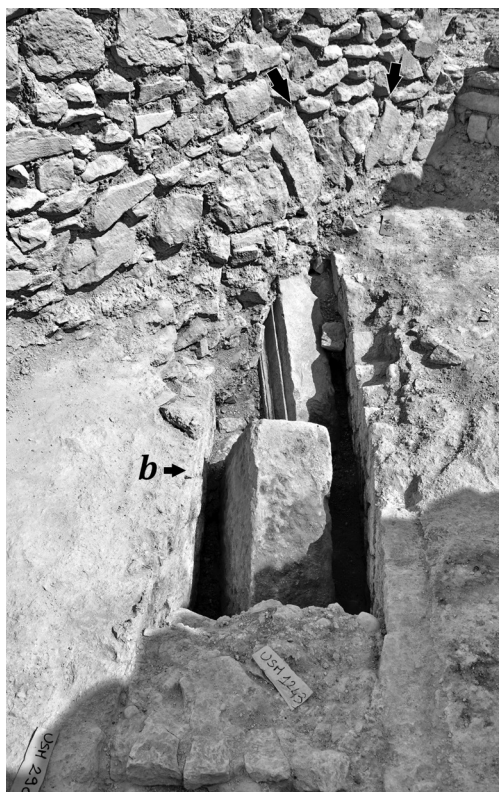
Fig. 21 – Ambiente  $\delta$ : il muro est si appoggia a grossi blocchi caduti all'interno del canale fognario (settore b).  
Le frecce indicano l'arco di scarico eccentrico rispetto al canale.

scarico per superare il canale<sup>(36)</sup>; ma si tratta di un arco malfatto e sostanzialmente inutile, perché nella posizione corrisponde a quello nella parete ovest di  $\epsilon$  (USM 649) ed è quindi eccentrico rispetto all'effettiva esigenza. Evidentemente la verificata consistenza del riempimento di quella porzione di canale deve essere sembrata una sufficiente assicurazione per la stabilità del muro; in quel tratto erano infatti caduti, incastrandosi, grossi blocchi di cornice (fig. 21). L'arco sembra quasi un esercizio di cantiere o una pedissequa esecuzione.

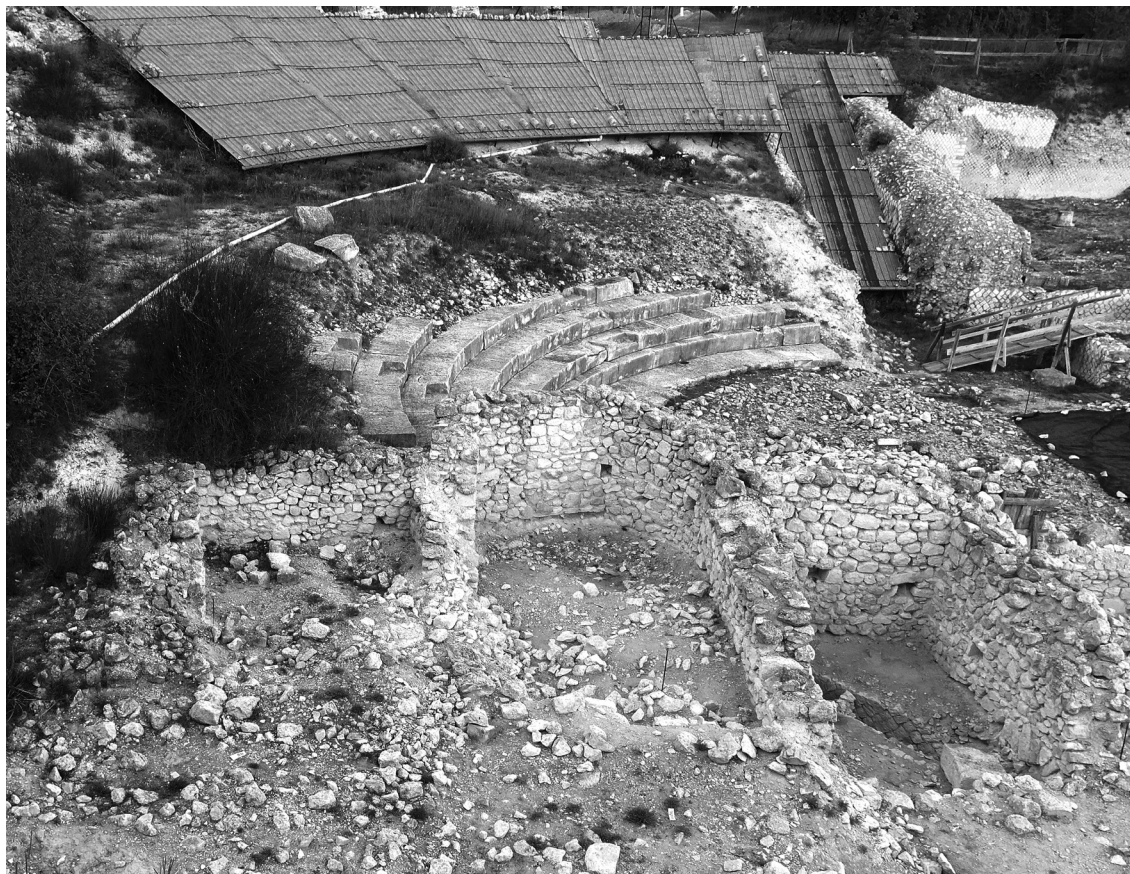
Fig. 24 – Gli ambienti post-antichi da sud. Da sin.  $\beta$ ,  $\gamma$ , in corso di scavo;  $\delta$ .

Certamente lo scavo dei vani a ovest di quelli analizzati in questa sede, cioè  $\alpha$ ,  $\beta$ ,  $\gamma$ , offrirà altri elementi di riflessione; ma per il momento sono documentati solo gli strati dei crolli delle strutture (fig. 24).

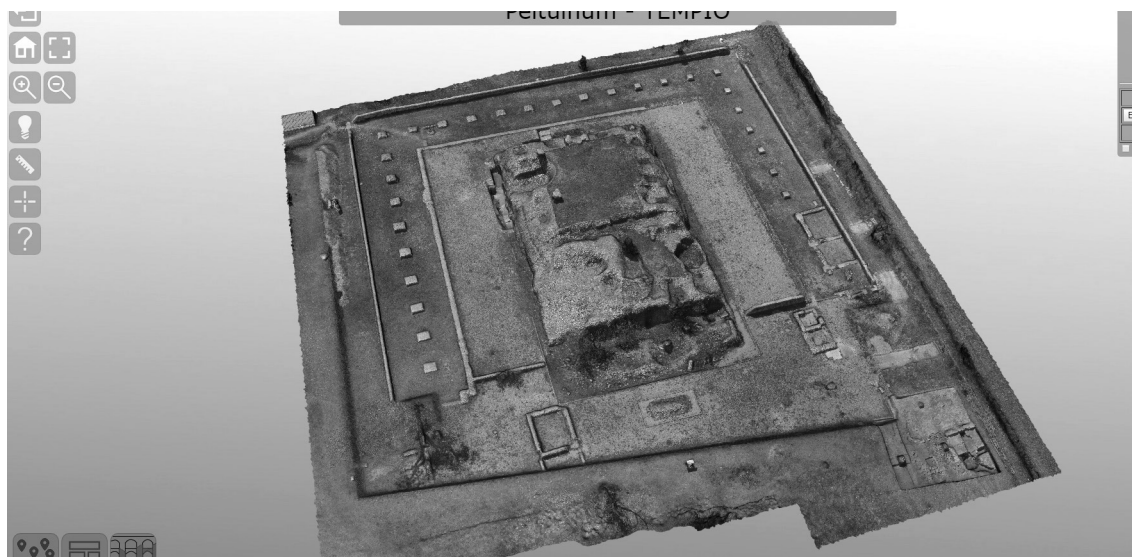
Fig. 40 – Area del tempio romano: modello tridimensionale su *browser web*, livello monumentale.

alta quota (60-70 metri dal suolo) e dai dati ottenuti da aerofotointerpretazione; il secondo livello ospita i modelli 3D dei singoli monumenti (20-30 metri dal suolo) e i dati ottenuti dall'analisi dei DSM e DTM; il terzo livello presenta i modelli 3D di dettaglio (10-20 m da terra e fotogrammetria terrestre) (figg. 38, 39, 40).
